# 多摩川中流域の水質調査

～ COD・硝酸態窒素値から  
多摩川の水質を分析する ～

麻布高校化学部

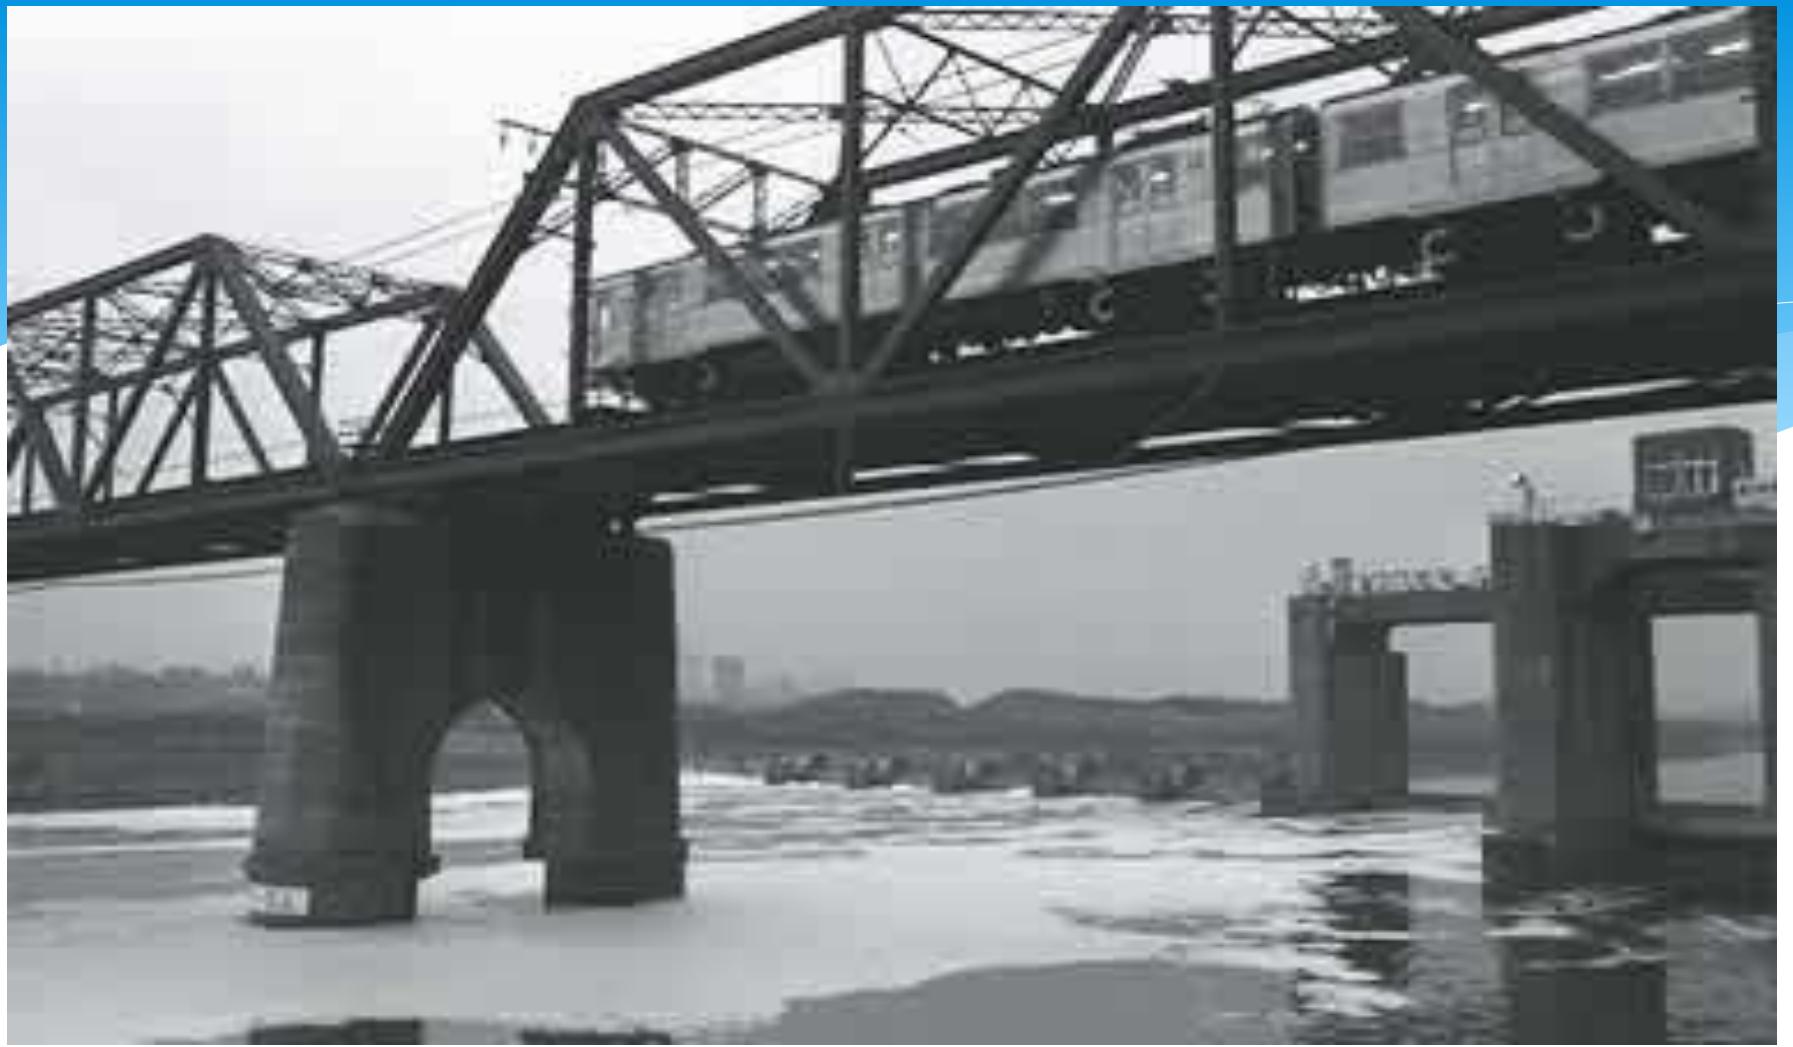
川が**合成洗剤**で埋め尽くされている。  
画像は東京都環境局HPより

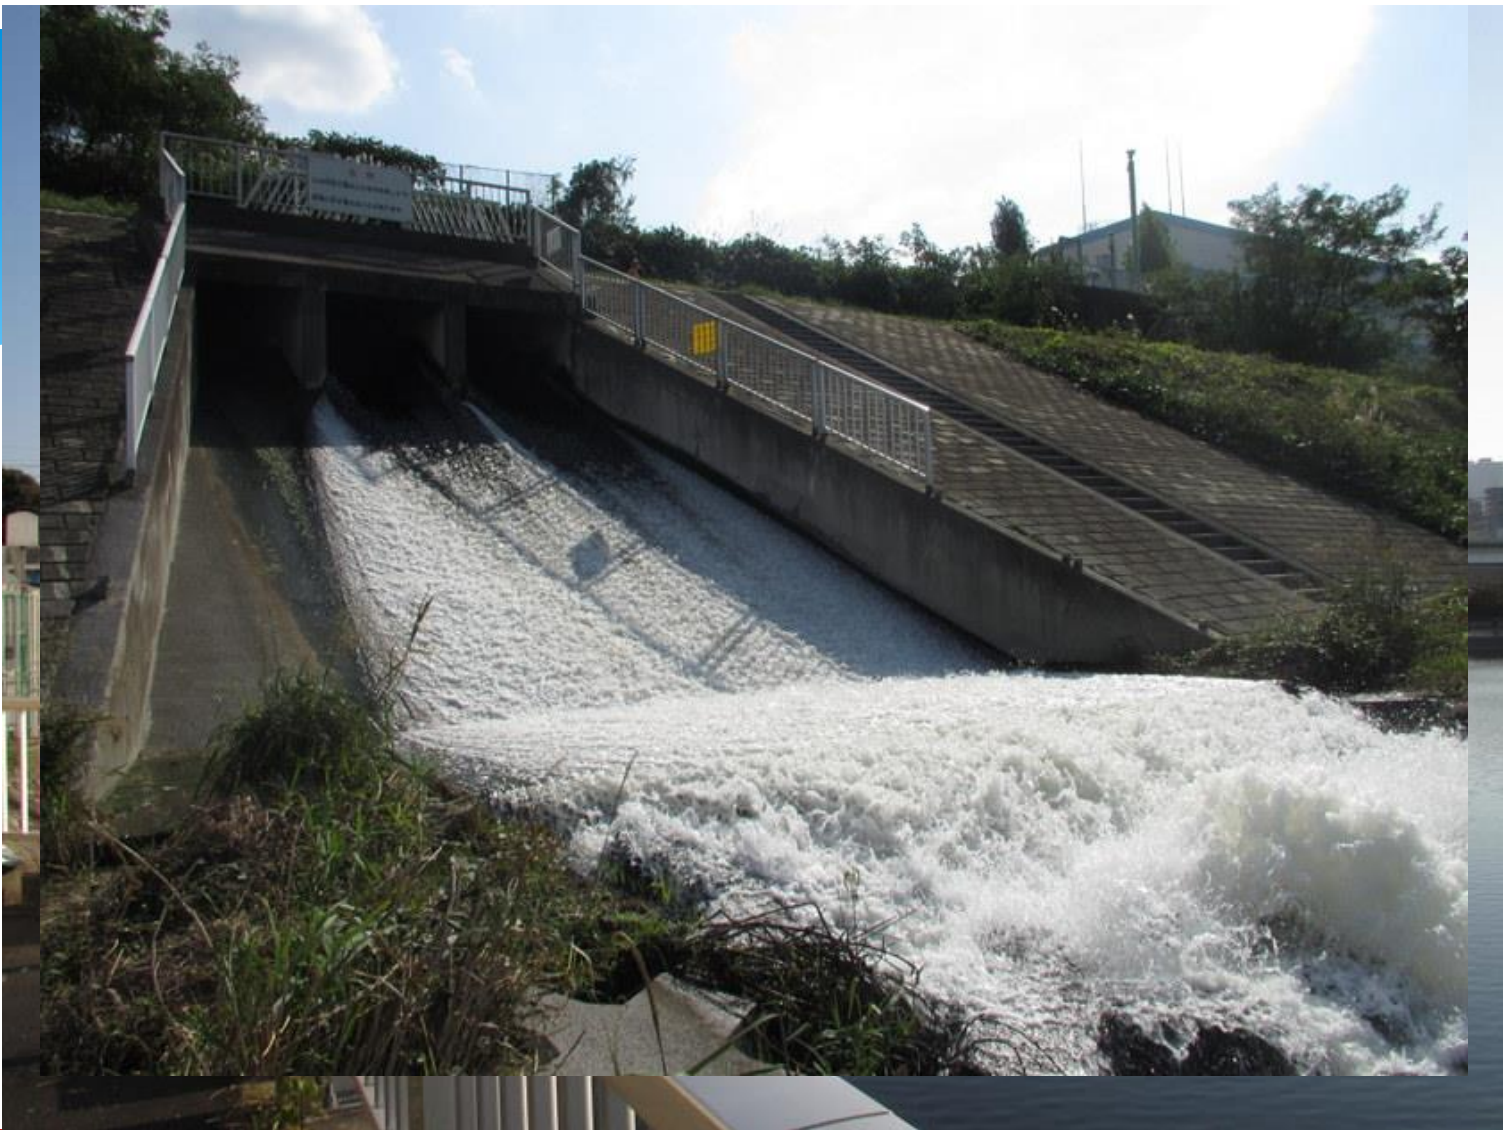
## 澁川堰水塔ター

流域の住宅からの下水を集めて処理する地点。  
きれいにして多摩川に流す施設。

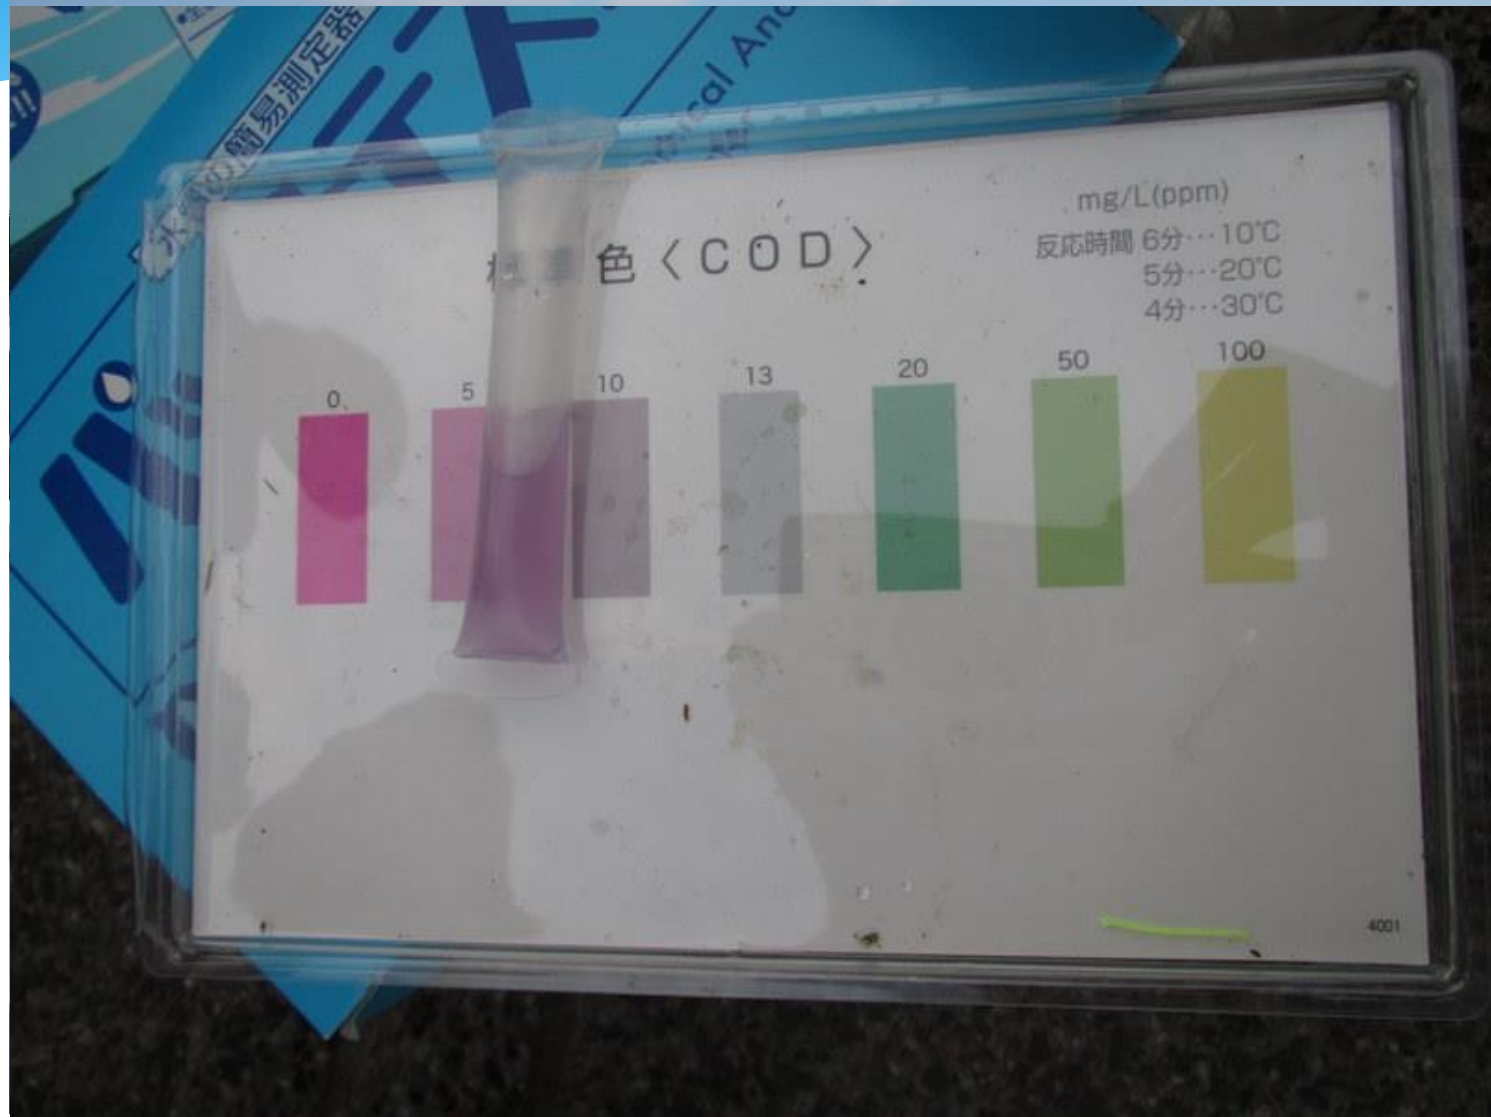
UVmini-1240  
FOR THE APPLICATED WATER ANALYSIS  
SHIMADZU

水質測定

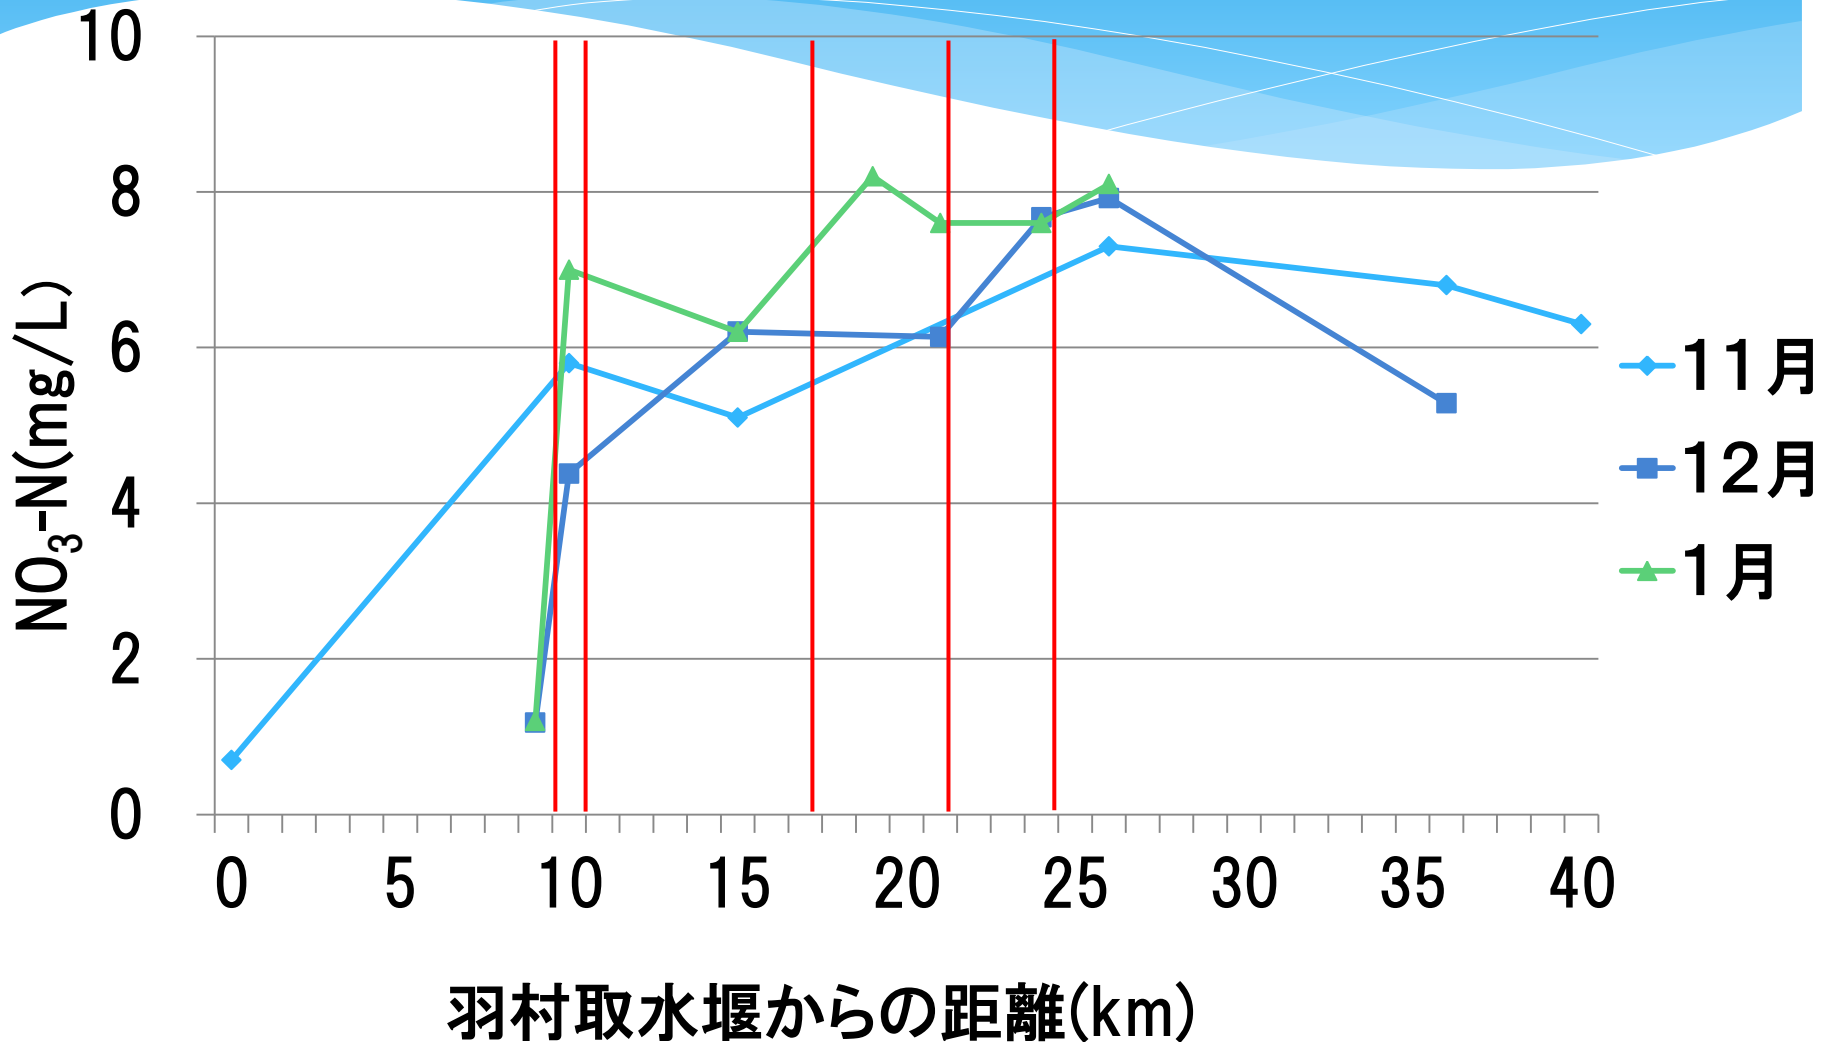
# ～NO<sub>3</sub>-Nの推移～

水中に存在する窒素のうち硝酸イオンとして  
存在する窒素の量。  
赤潮の原因となる。

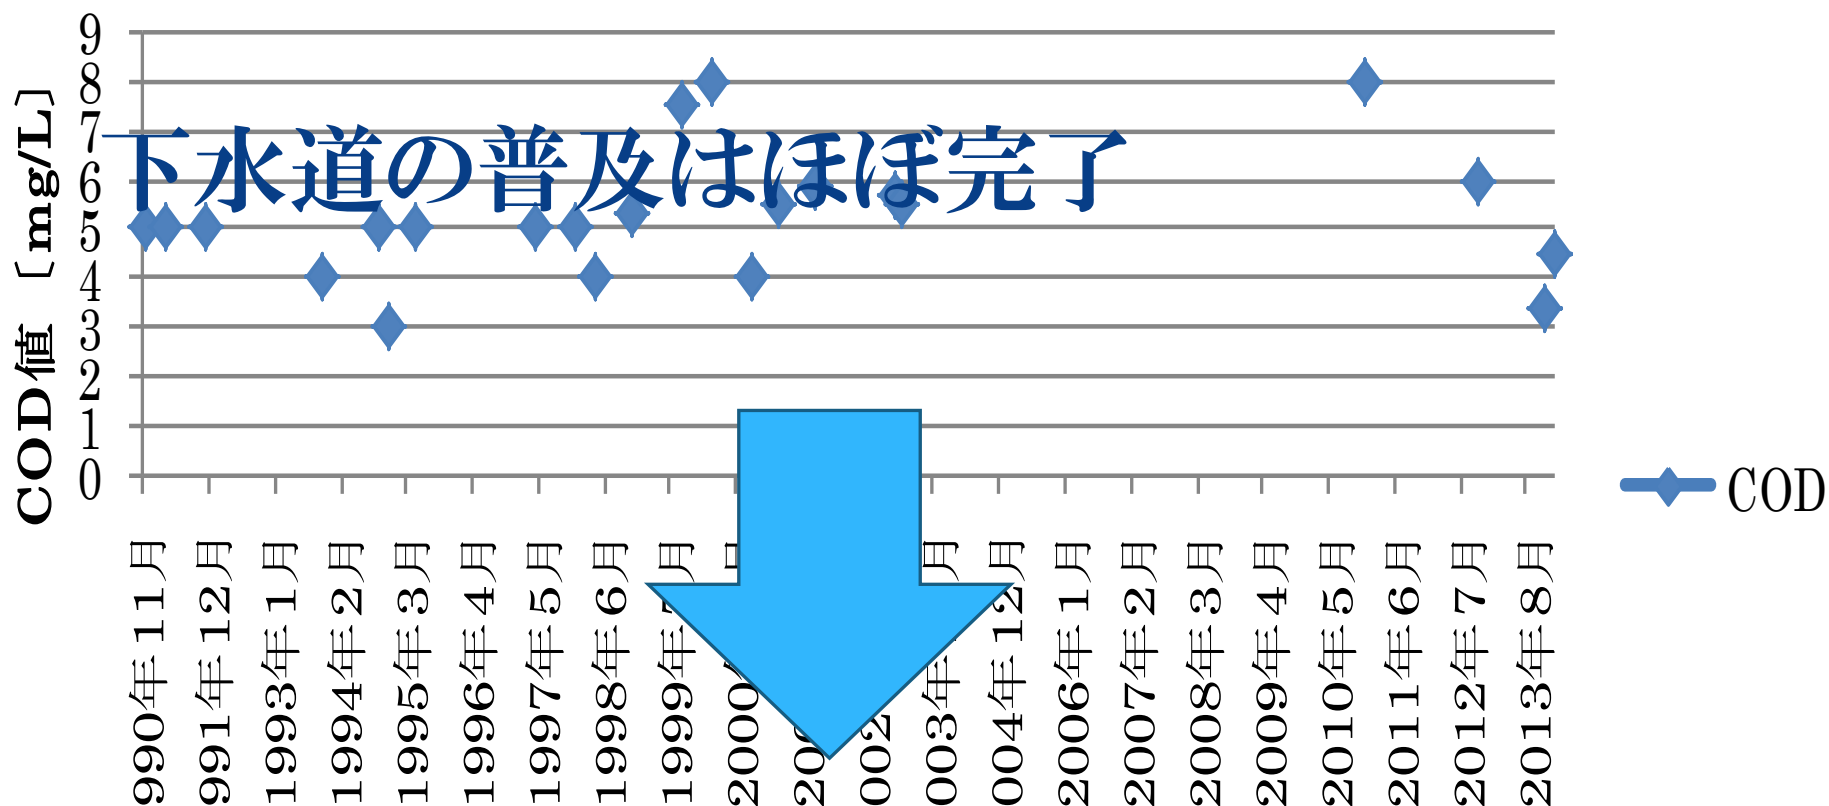
グラフ⑤ 羽村取水堰から30km付近のCOD値の推移

多摩川の水質汚染の原因は

**下水処理水**

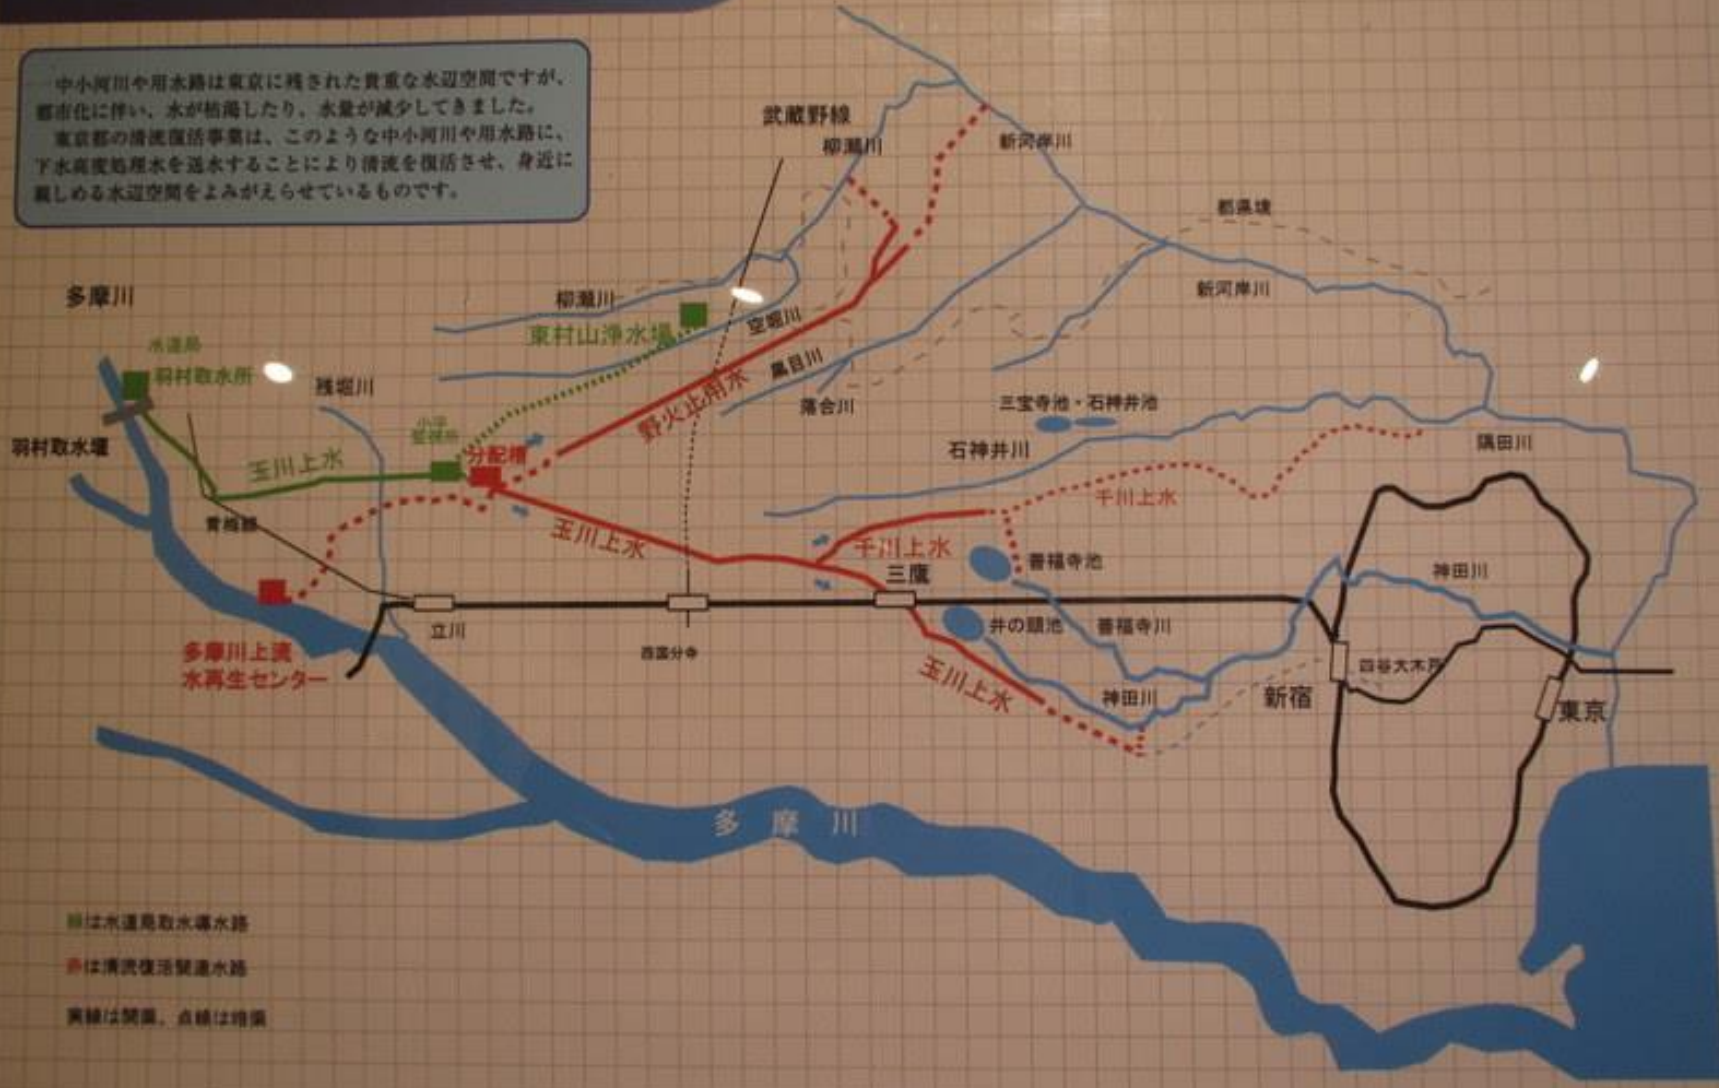
# 清流復活事業のあらまし

中小河川や用水路は東京に残された貴重な水辺空間ですが、都市化に伴い、水が枯渇したり、水量が減少してきました。東京都の清流復活事業は、このような中小河川や用水路に、下水高度処理水を送水することにより清流を復活させ、身近に親しめる水辺空間をよみがえらせているものです。

- は水道局取水導水路
- は清流復活送水路
- は開渠、●は増築
