# 淀川における底質土中の 重金属濃度の測定

大阪府立天王寺高校

鈴木優太 関直人 藤尾真以

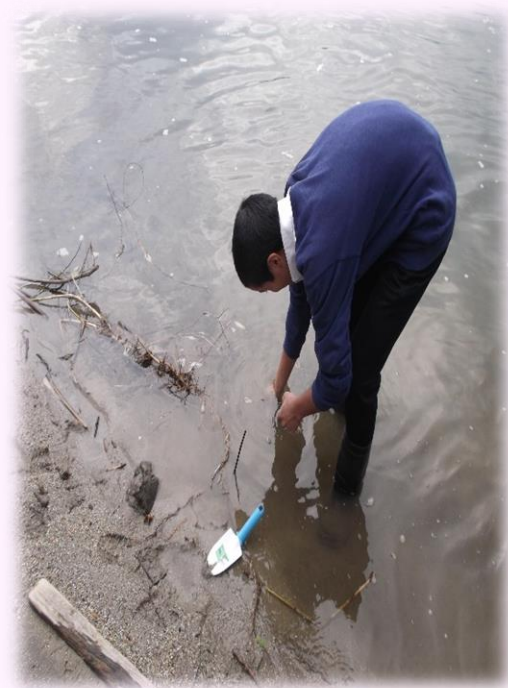
## ➤ 上流 … 水深が深かったため

正方形が作れず、川辺に直線  
を引き、3 m おきに 5ヶ所

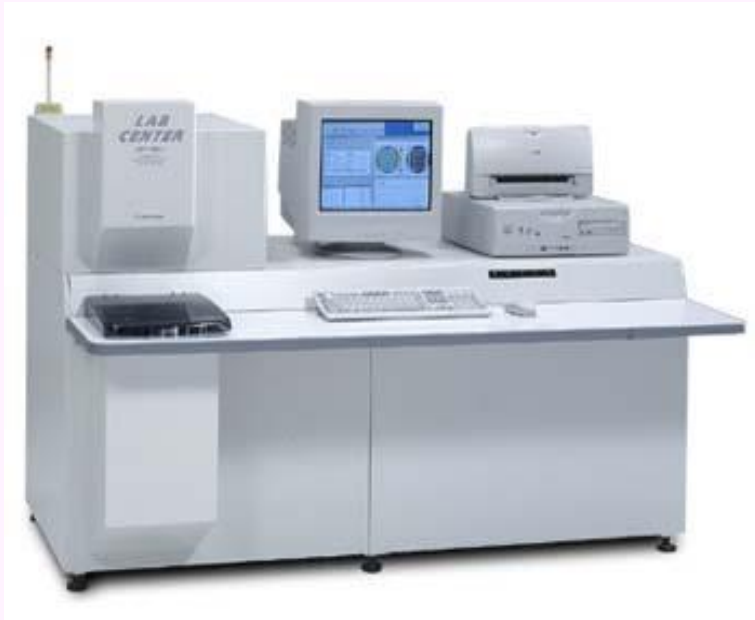
## ◎ 蛍光X線分析法

➤ X線による成分元素の測定・検出

➤ 多元素同時分析が可能

➤ 固体試料をそのまま測定可能

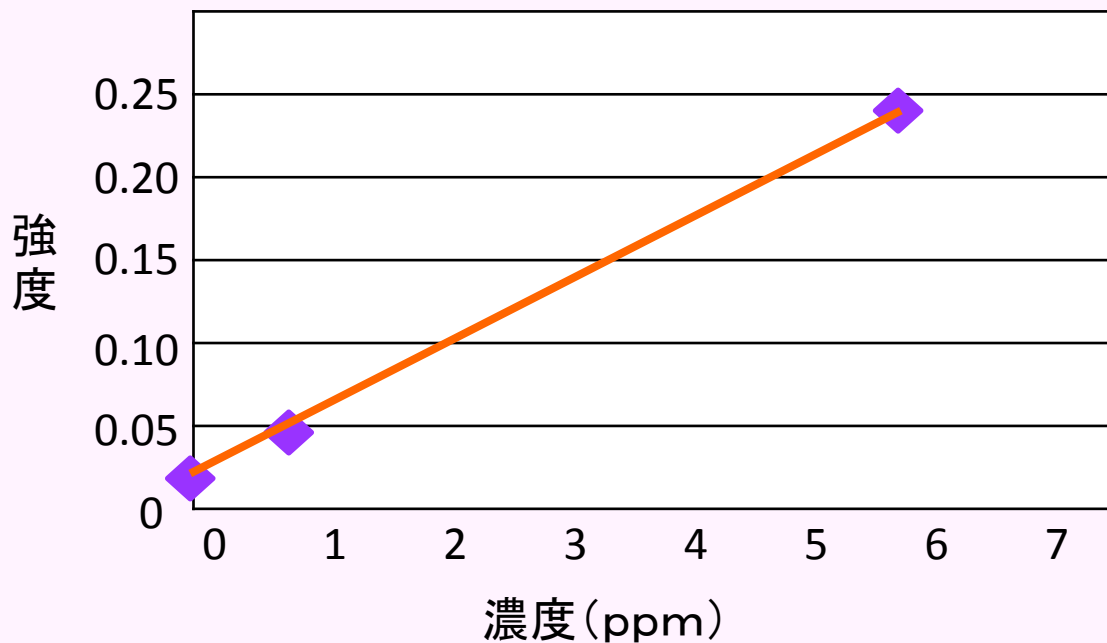
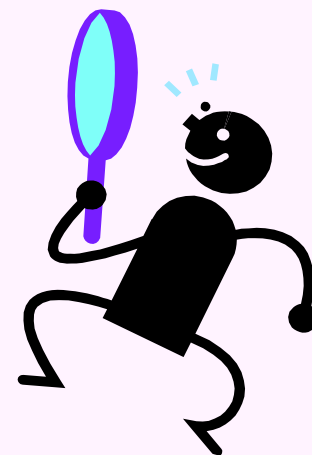
# 定量測定方法 ～検量線法～

強度と濃度の関係を求める

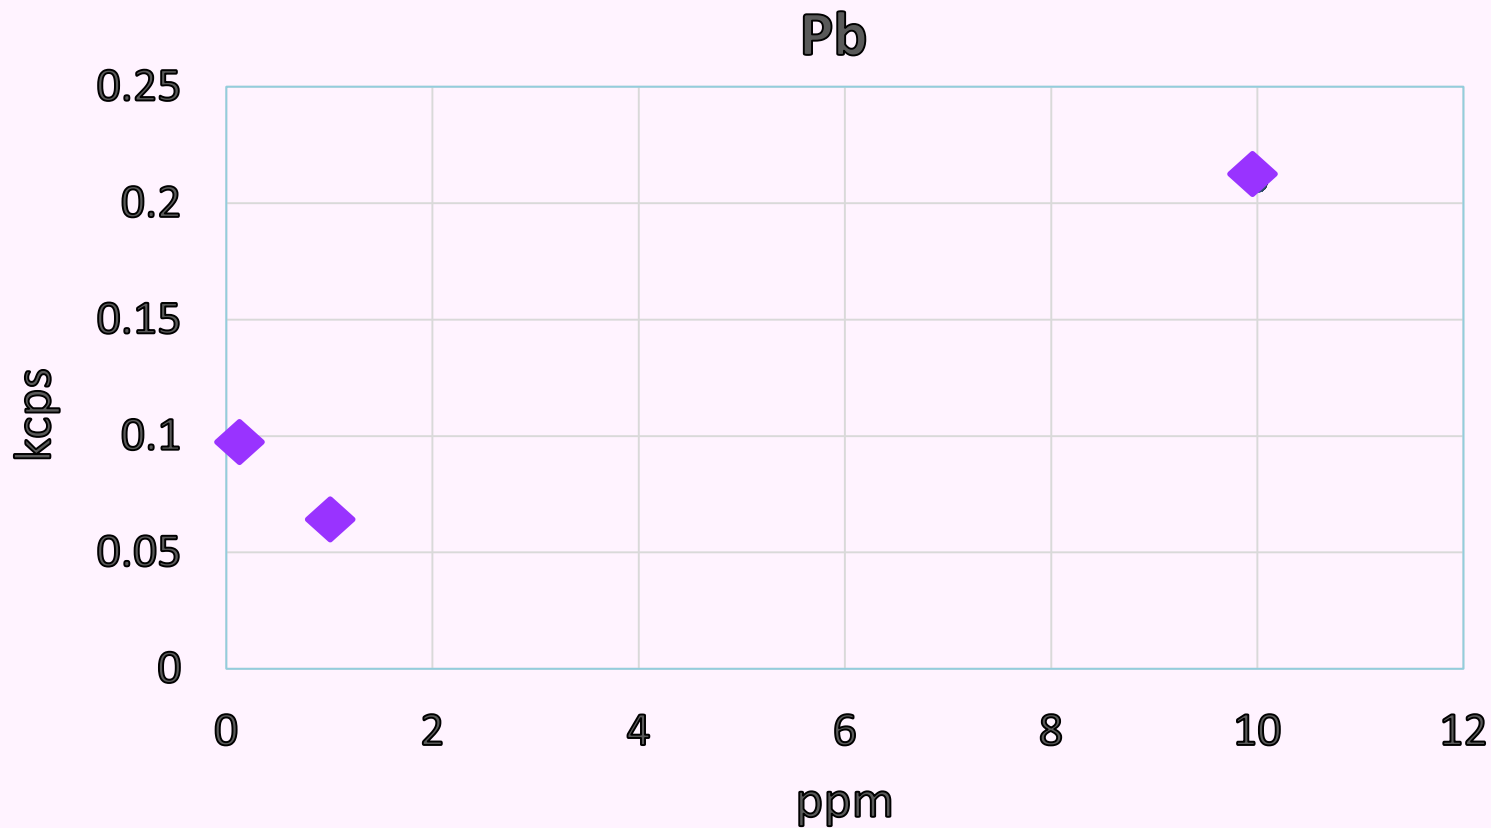
# 鉛の検量線

濃度と強度が比例せず、検量線をひくことが  
できなかつた

➤鉛は検量線を引くことが出来ず、濃度を求められなかった
